# 田尻小学校通学路対策箇所図

**【対策検討メンバー】**  
 ・教育委員会、小学校、PTA  
 ・道路管理者(県道・市道)  
 ・古川警察署

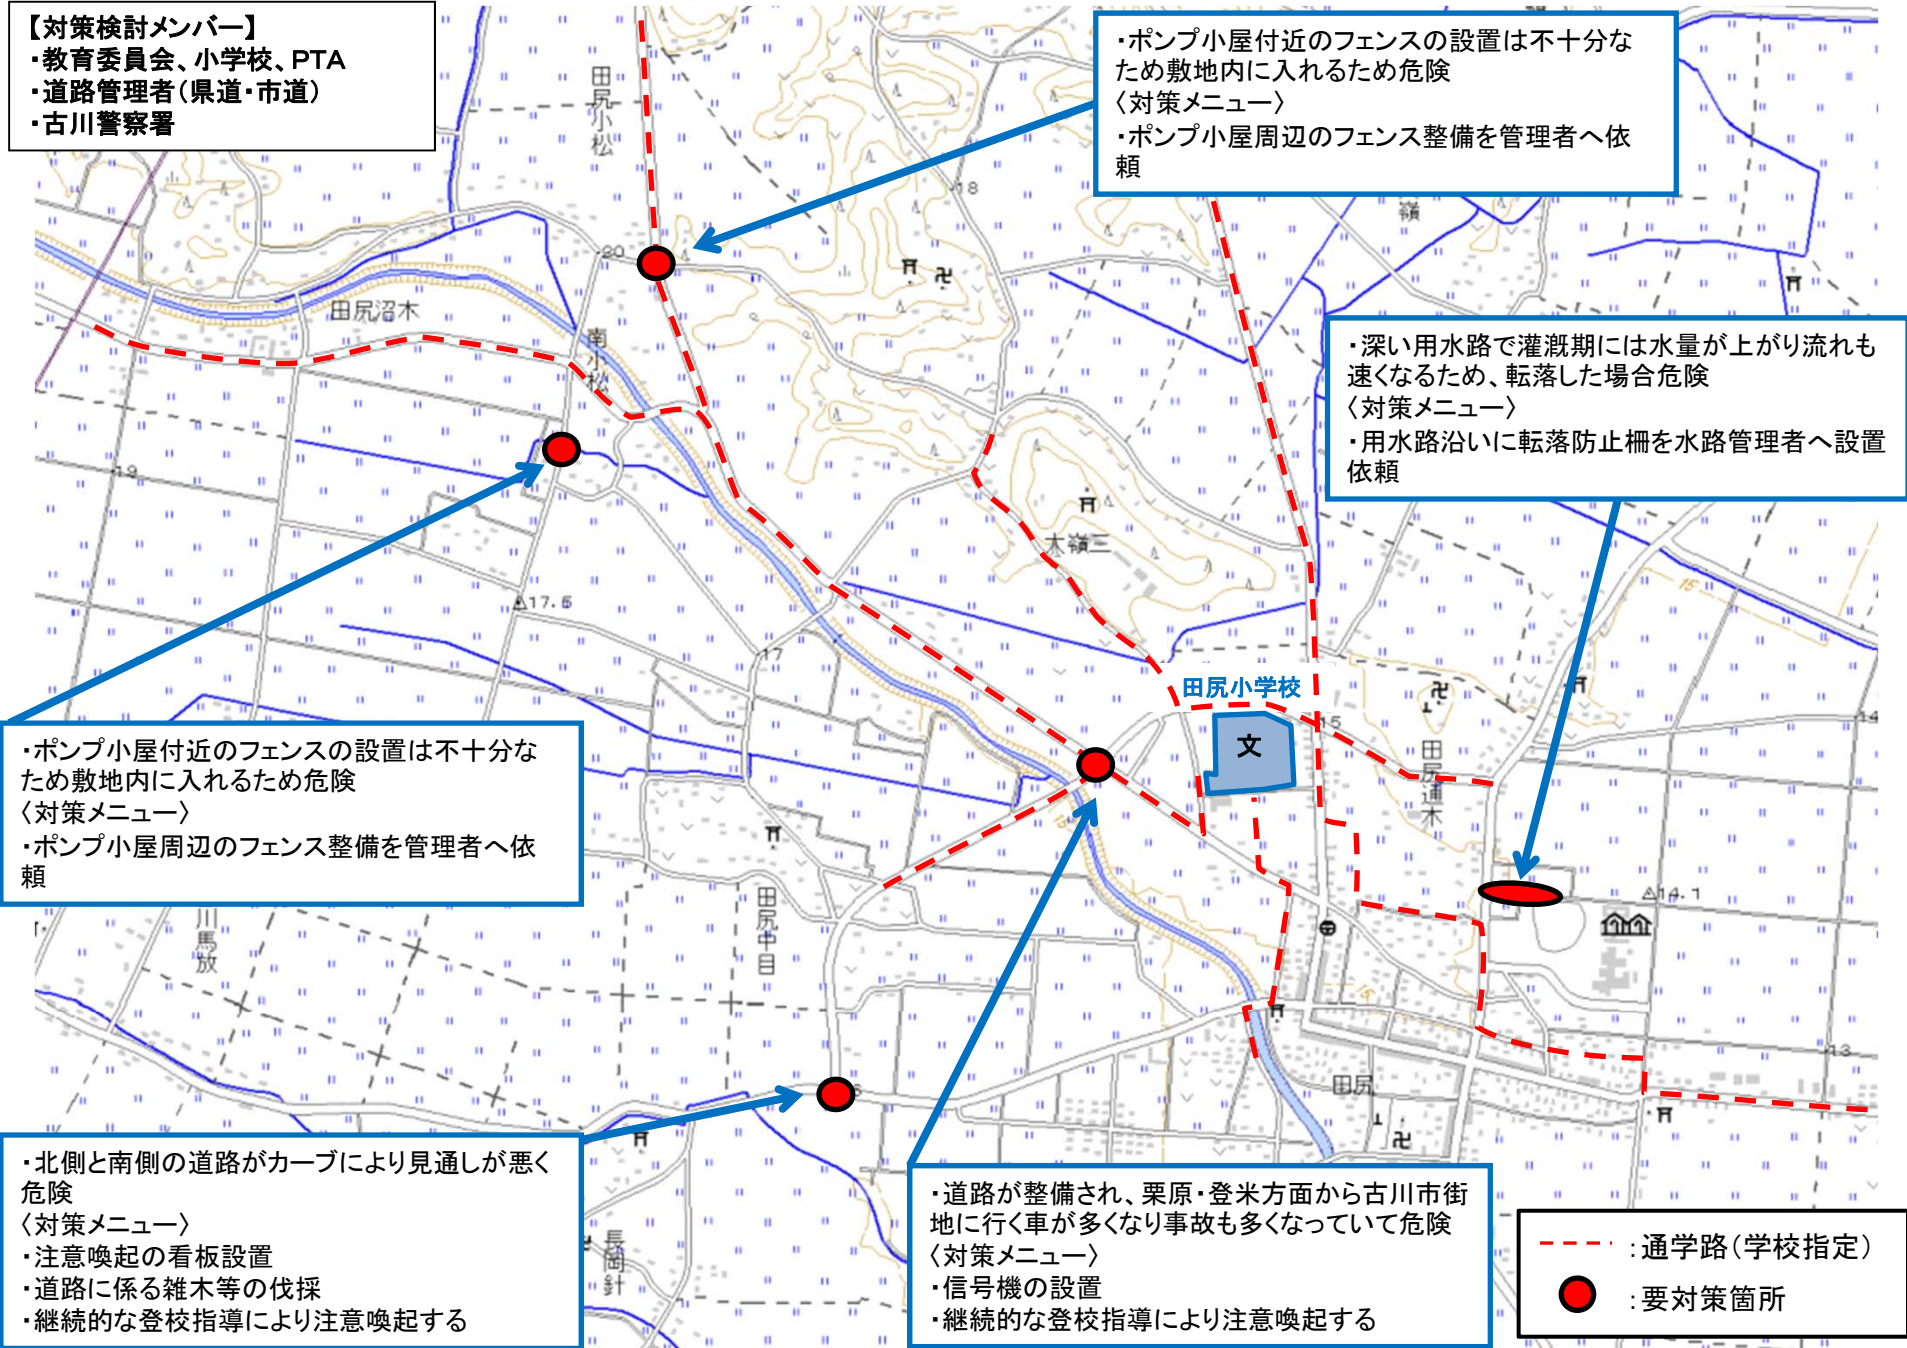
・ポンプ小屋付近のフェンスの設置は不十分のため敷地内に入れるため危険  
 〈対策メニュー〉  
 ・ポンプ小屋周辺のフェンス整備を管理者へ依頼

・深い用水路で灌漑期には水量が上がり流れも速くなるため、転落した場合危険  
 〈対策メニュー〉  
 ・用水路沿いに転落防止柵を水路管理者へ設置依頼

・北側と南側の道路がカーブにより見通しが悪く危険  
 〈対策メニュー〉  
 ・注意喚起の看板設置  
 ・道路に係る雑木等の伐採  
 ・継続的な登校指導により注意喚起する

・道路が整備され、栗原・登米方面から古川市街地に行く車が多くなり事故も多くなっている危険  
 〈対策メニュー〉  
 ・信号機の設置  
 ・継続的な登校指導により注意喚起する

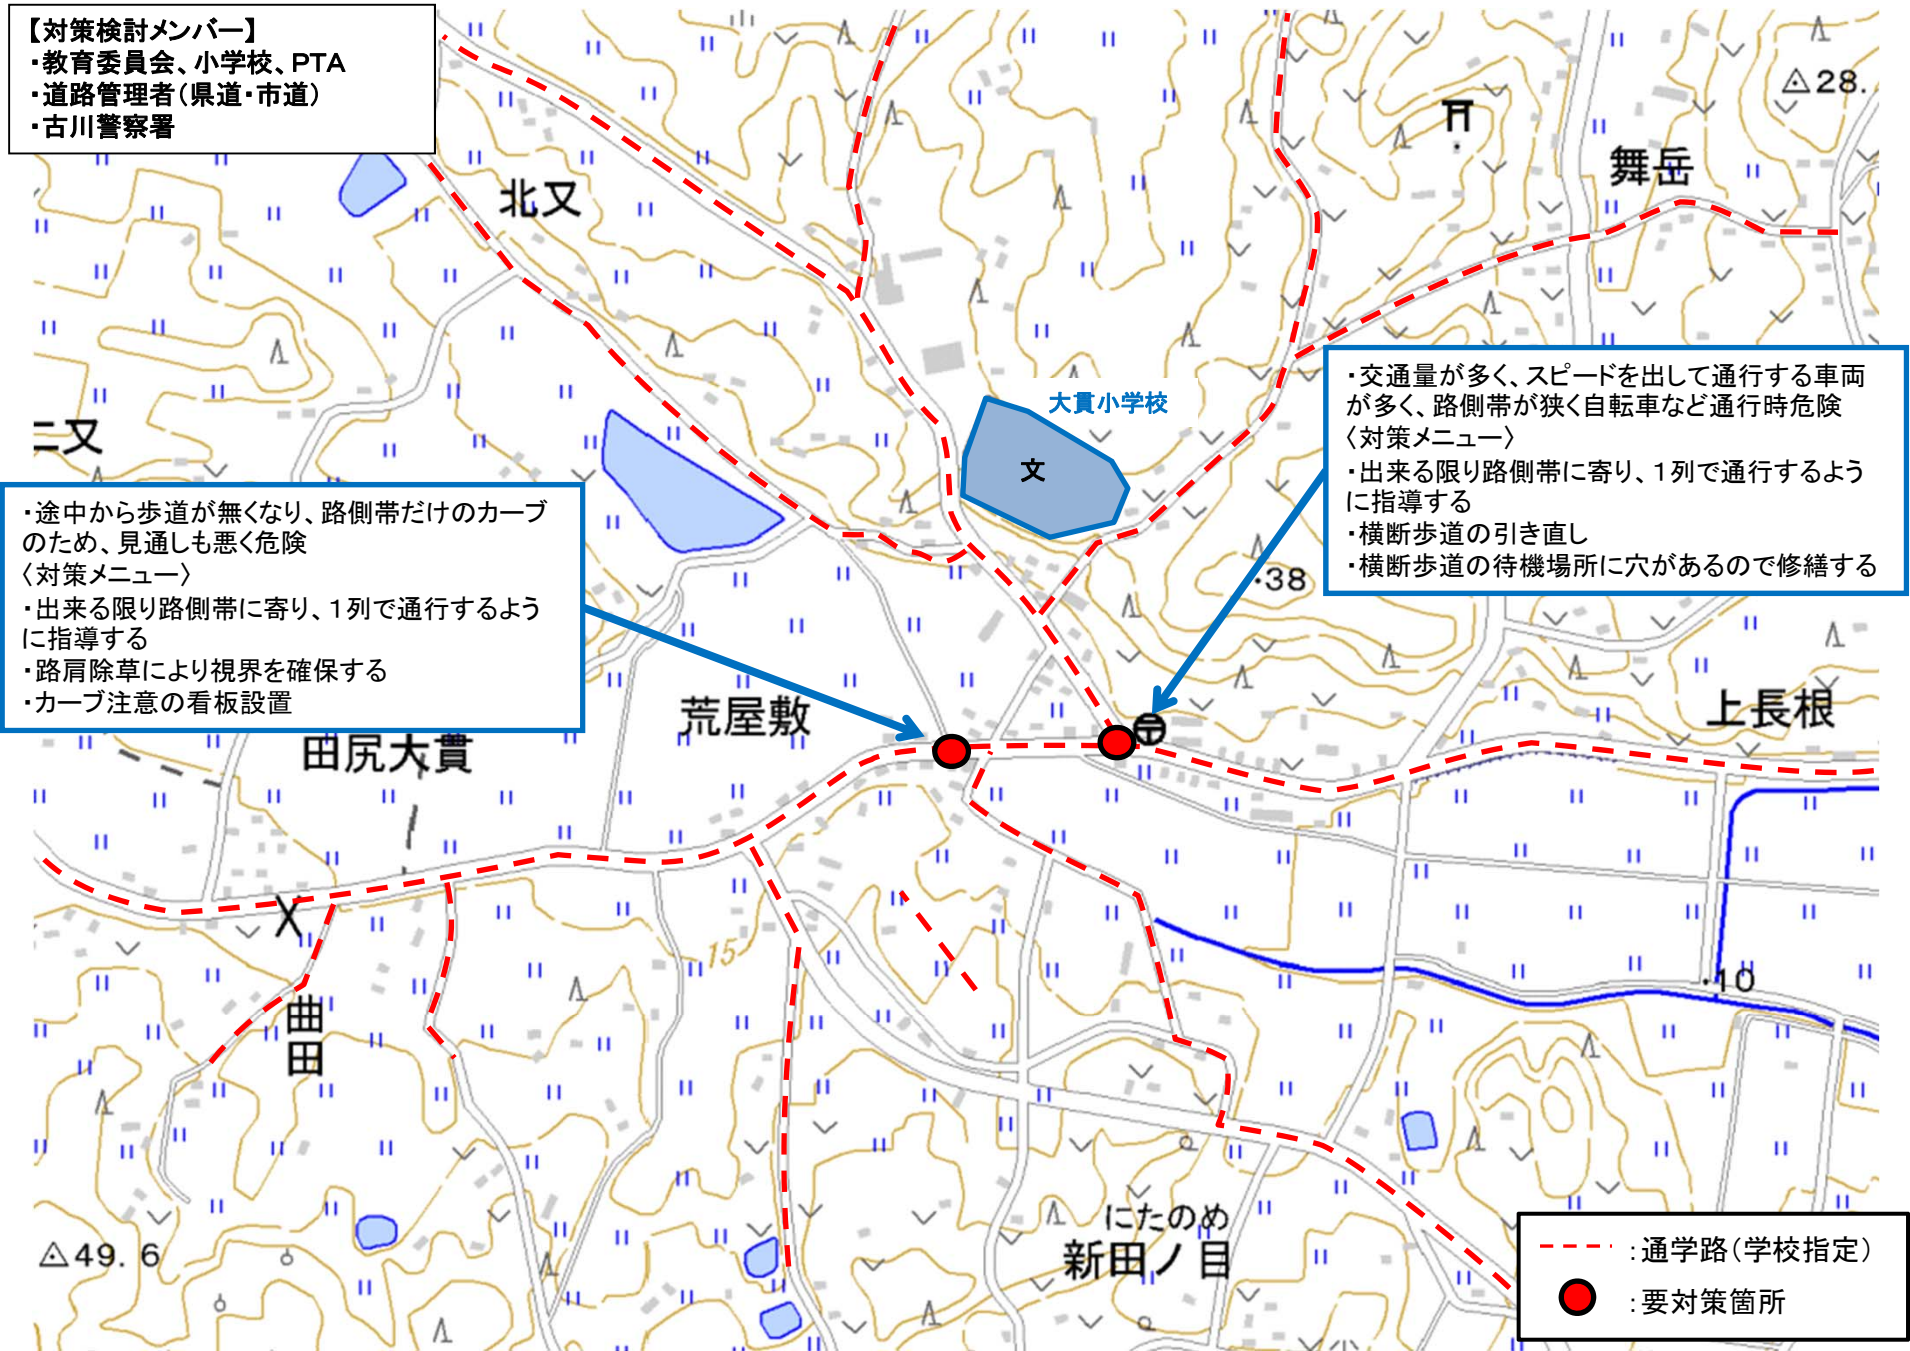
# 大貫小学校通学路対策箇所図

・途中から歩道が無くなり、路側帯だけのカーブのため、見通しも悪く危険  
(対策メニュー)  
・出来る限り路側帯に寄り、1列で通行するように指導する  
・路肩除草により視界を確保する  
・カーブ注意の看板設置

・交通量が多く、スピードを出して通行する車両が多く、路側帯が狭く自転車など通行時危険  
(対策メニュー)  
・出来る限り路側帯に寄り、1列で通行するように指導する  
・横断歩道の引き直し  
・横断歩道の待機場所に穴があるので修繕する
