## 4. 「(仮称)新・水害に強いまちづくり」の策定

## 『このような事態を再び起こしてはならない』 ～「(仮称)新・水害に強いまちづくり」～

## 4.1 「(仮称)新・水害に強いまちづくり」で提案する施策

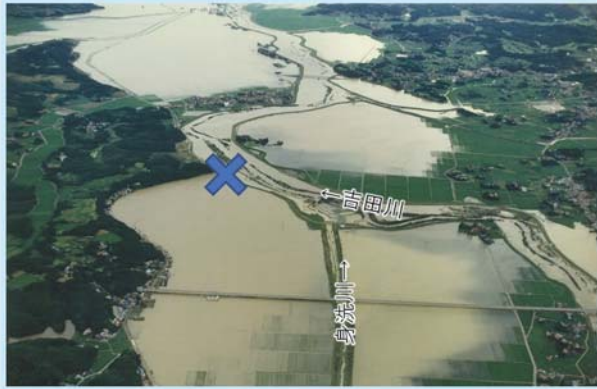
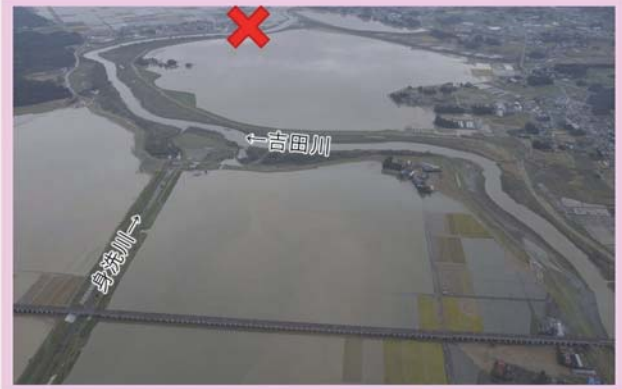
①落合三ヶ内決壊地点付近

図 4-4 昭和61年8月洪水との浸水状況比較

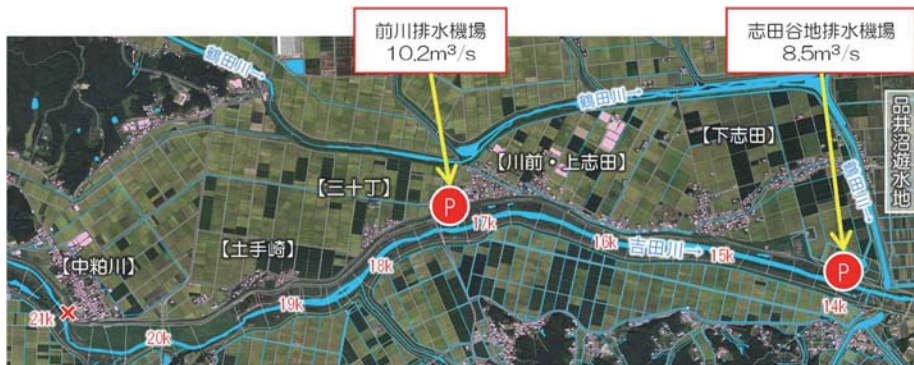
図 4-7 既存排水機場の確実な稼動 (対策2) イメージ

一方、浸水時間を短縮するためには、既存の排水機場を氾濫時においても確実に稼働できるように改良するとともに、排水ポンプ車による効率的な排水を実施するため、車両配置スペース、進入路、排水ピット等を事前に整備しておくことが重要と考える。

- 対策 1：吉田川・新たな「水害に強いまちづくりプロジェクト」の着実な実施  
 対策 2：既存排水機場の確実な稼働と排水ポンプ車による効率的排水を実施  
 対策 3：既に氾濫域のブロック化に寄与している県道小牛田松島線（146 号）の一部を嵩上げすることにより、ブロック毎のより効率的な排水を実施

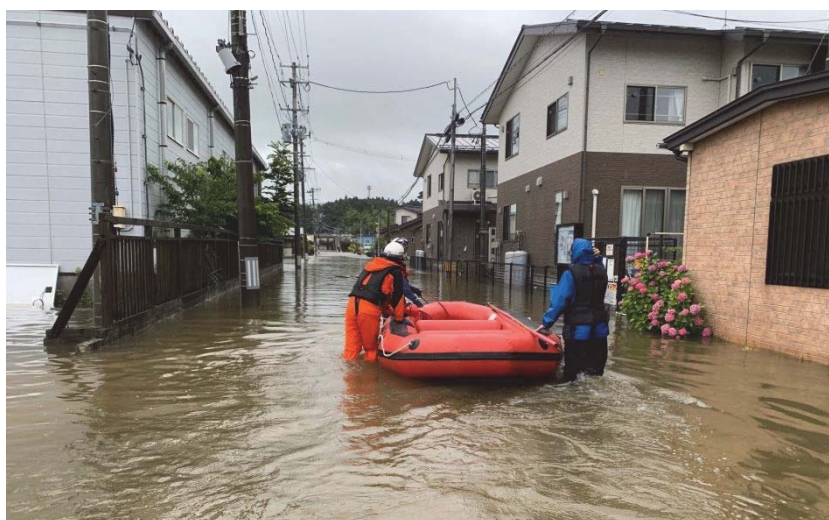
図 4-10 令和4年7月16日洪水による姥ヶ沢地区内水氾濫の様子

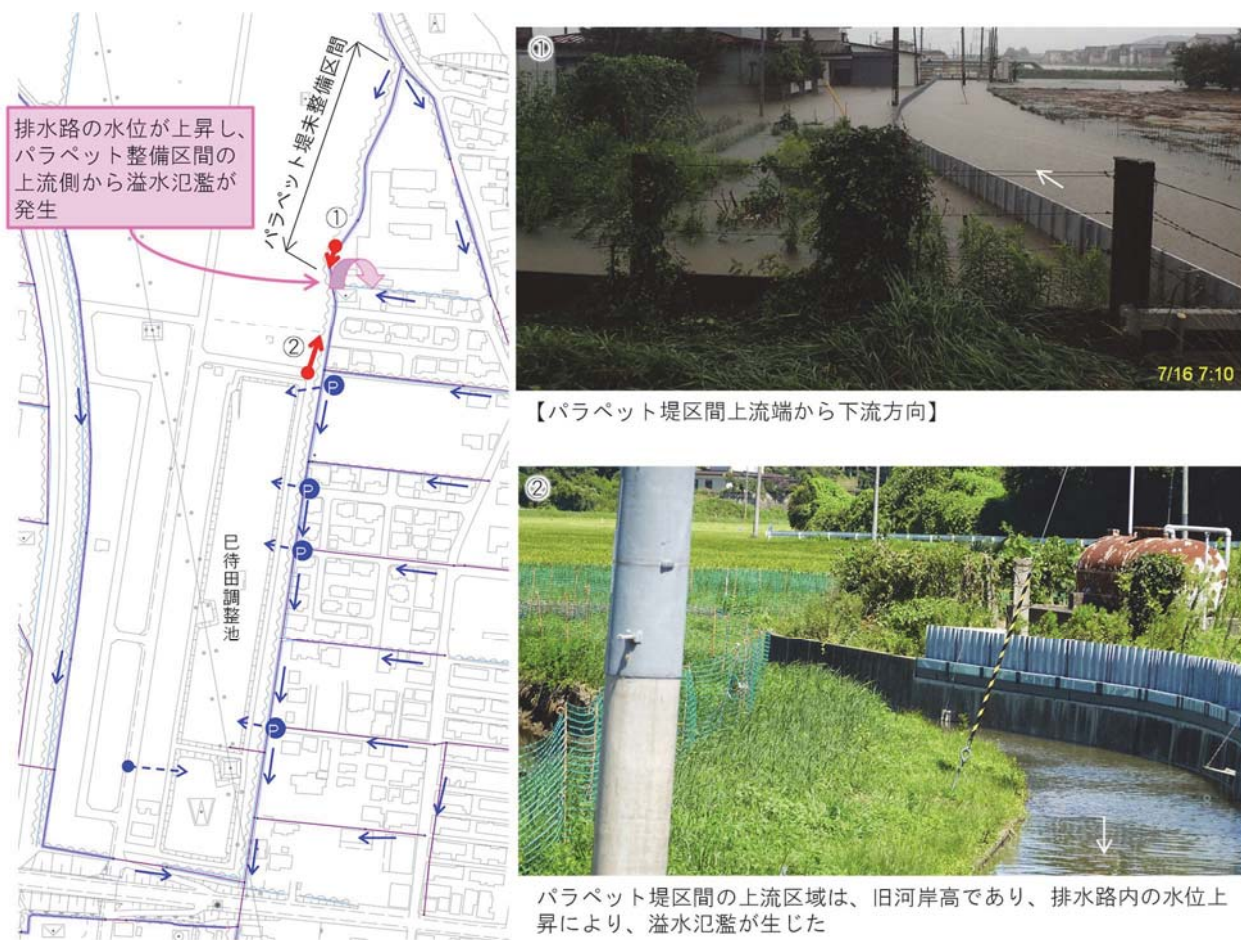
令和4年7月の内水氾濫発生について、詳細の現地調査等を実施した結果、短時間に多量の降水があったことに加え、当地区の西側に位置する巳待田排水路左岸上流部（パラペット堤未設置箇所）から溢れ出た氾濫水が宅地側へ流れ込んだことが多くの床上浸水を招いた主要因と判断された。

図 4-11 令和4年7月16日洪水による姥ヶ沢地区内水氾濫の主な要因

当地区は、周辺地区より地盤が低く雨水の集まりやすい地形となっており、内水氾濫リスクが相対的に高い。このため、令和元年の東日本台風では、91戸に及ぶ大きな床上浸水被害が発生している。これまで、大崎市においては、下水道事業により巳待田調整池の増設をはじめ、排水ポンプ施設整備、第2調整池整備、排水路の嵩上げ（パラペット堤）などの改修を鋭意進めてきたが、令和4年7月の記録的な豪雨により、再び床上浸水が発生した。

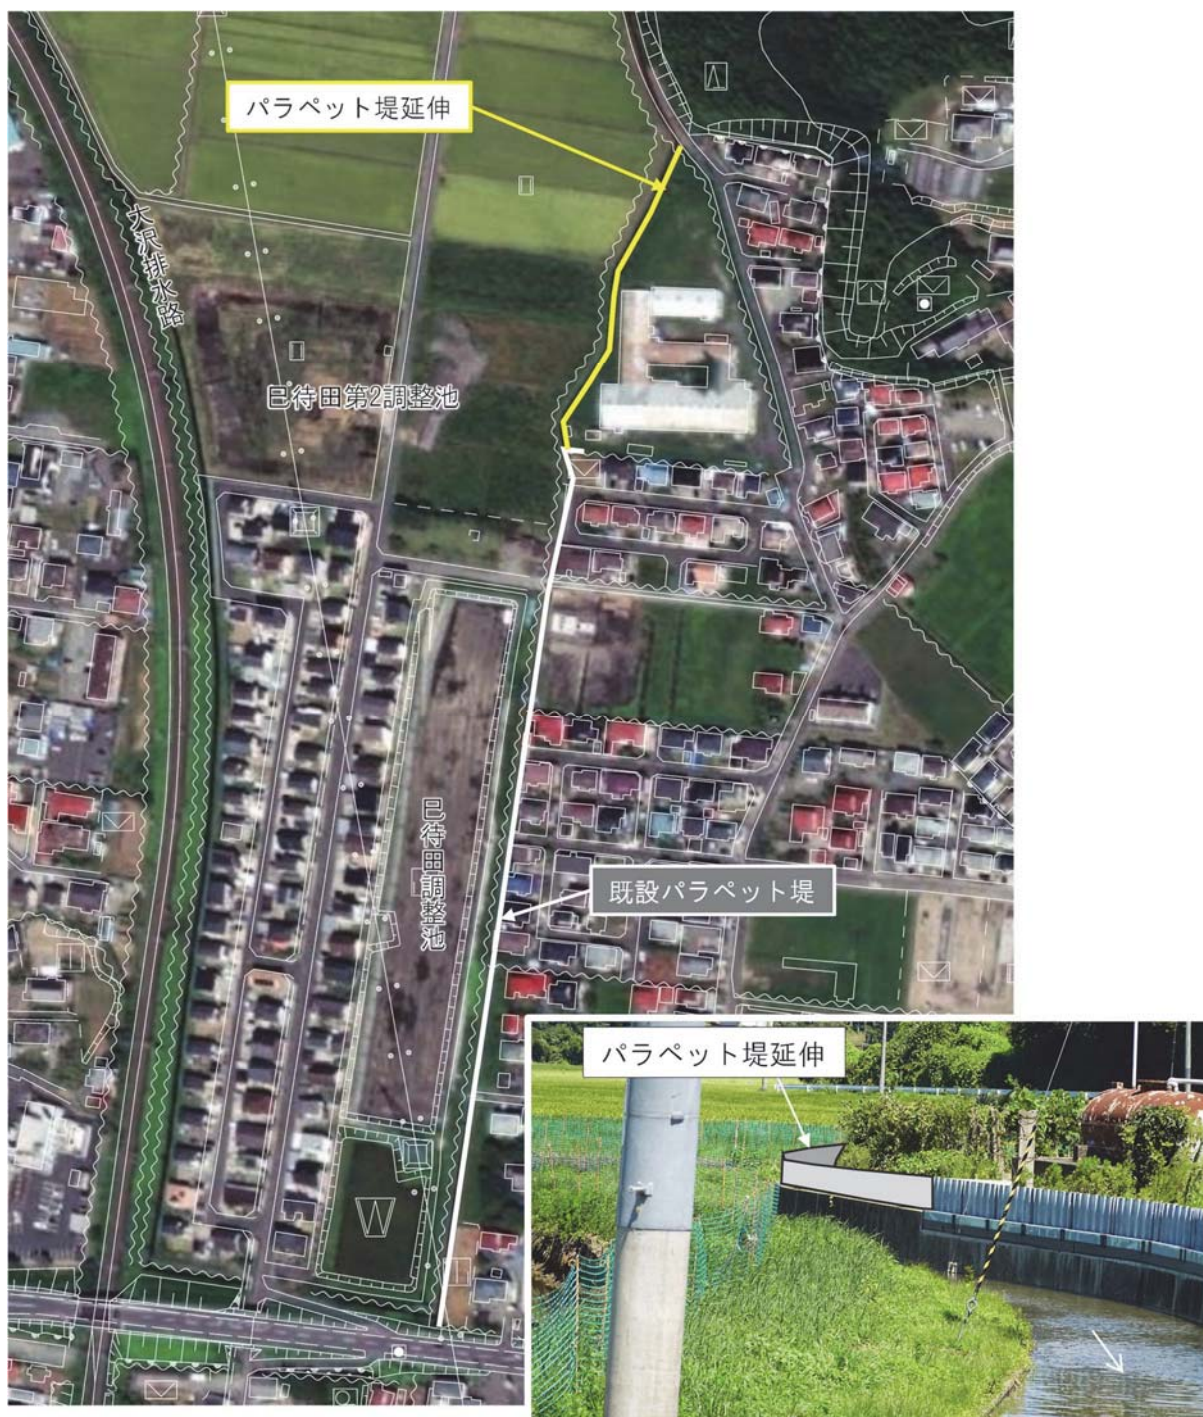
図 4-1 2 姥ヶ沢地区 床上浸水被害対策例

令和4年7月の降水量(248mm/24h)は、下水道事業の調整池能力(252mm/24h)の範囲に留まることから、当地区における対策として、下水道事業の進捗を一層図るとともに、巳待田排水路上流部の氾濫水の流入を遮断するため、既設パラペット堤の北側延伸による当地区のブロック化が最も効果的であると考えられる。

また、長期的な対策として、排水路の流下能力向上や排水機場の機能増強、排水路の付け替え等も検討する必要があるが、これらには費用や時間が多大に要することを踏まえ、貯留機能保全農地の設定、防災集団移転の可能性についても視野に入れて検討していく必要があると考える。
