## 試験焼却の概要

東京電力福島第一原発事故により、汚染された農林業系廃棄物の試験焼却については、前処理作業、一般ごみとの混焼、焼却灰の埋め立てまでの一連の作業工程と放射性セシウム濃度の測定結果を確認するため、平成30年10月15日から令和元年8月18日まで実施しました。

# 農林業系汚染廃棄物の試験焼却結果を報告します

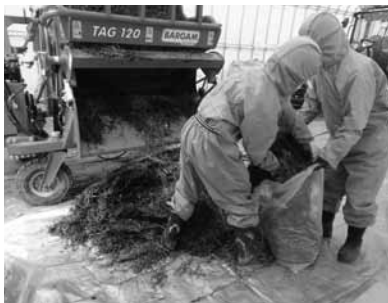
### 1 前処理作業 （古川・三本木地域）

- ① 牧草・稲わらの放射性セシウム濃度を測定、焼却クールごとに区分
- ② 保管場所の空間線量を測定
- ③ 牧草・稲わらの細断、袋詰め
- ④ 袋詰め牧草・稲わらを運搬車両に積載後、二重シートで覆い飛散防止

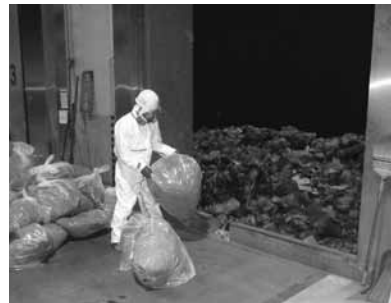
### 2 焼却施設の混焼作業 （各焼却施設）

- ① 計量器で運搬車両を計量し、車両重量を基に搬入量を確認
- ② 夕方から夜間にかけて監視をしながら通常ごみと混焼
- ③ 焼却灰の放射性セシウム濃度の測定
- ④ 薬剤処理による飛散防止

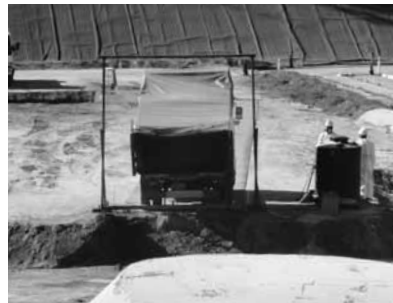
### 3 焼却灰の埋立作業 （大日向クリーンパーク）

- ① 焼却灰は専用の区画に埋め立て
- ② 散水しながら焼却灰を荷下ろし
- ③ 専用区画の下に、ゼオライトを混合した土壌層を設置し、その上に層状に埋め立て
- ④ 放流水等の放射性セシウム濃度を測定
