にいたのさくあと 新田柵跡第14次調査

発掘調査成果速報
大崎市教育委員会

調査要項

調査の目的

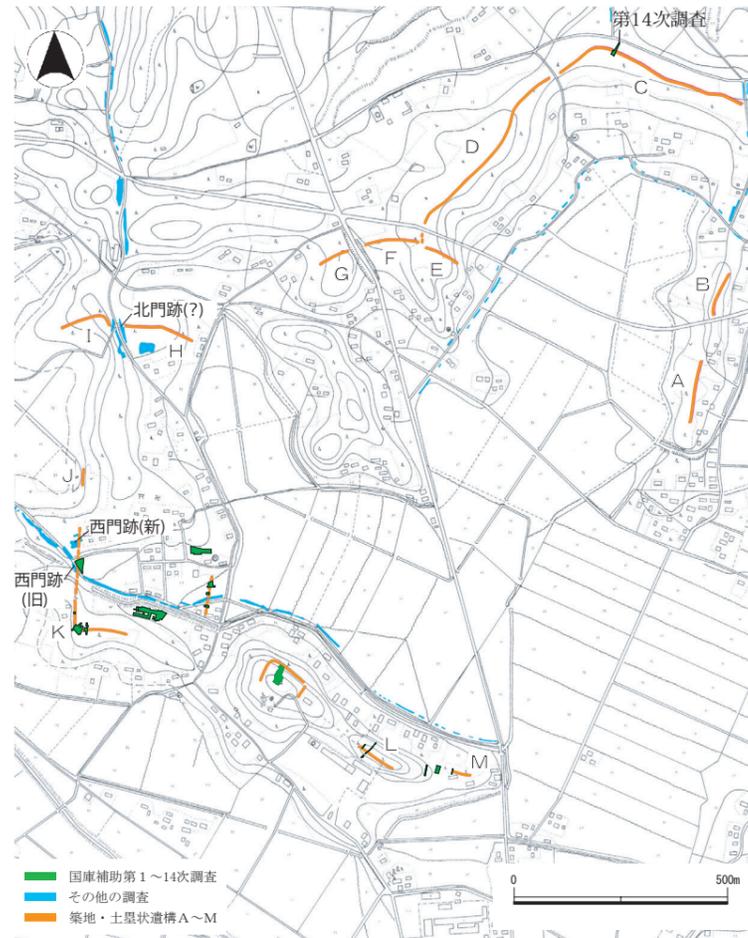
図1 遺跡全体図

遺跡は、大崎市田尻地域大嶺地区・八幡地区に所在し、清滝丘陵とそこから南に延びる尾根、さらに尾根に取り囲まれた低地を含む大規模な遺跡です。これまでの踏査や発掘調査によって、丘陵上に築地塀か土塁と考えられる土手状の高まりが東西約1.5km、南北約1.7kmの範囲で分布することが確認されています(図1)。

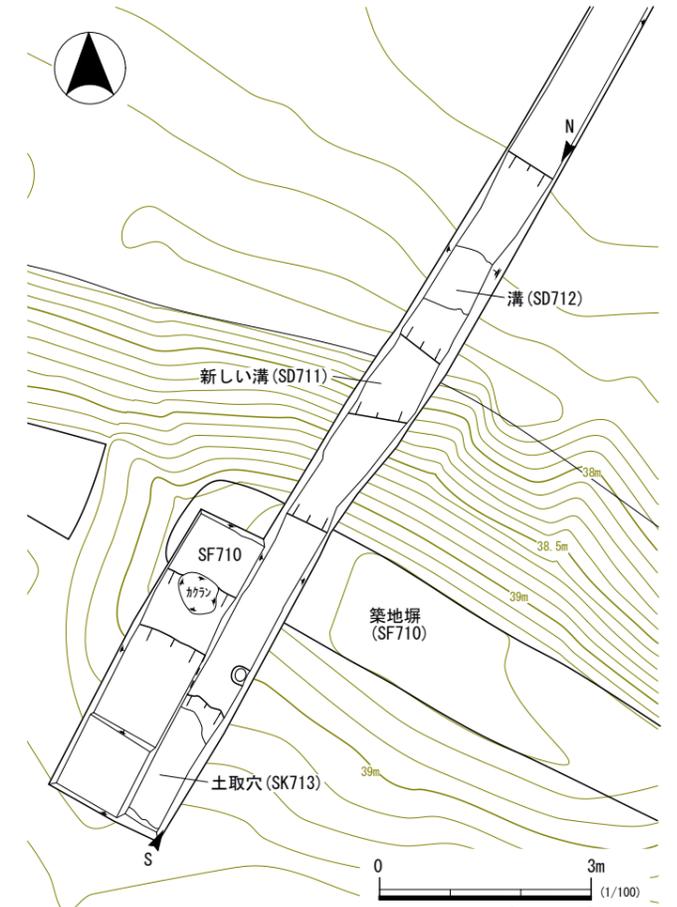
図2 調査平面図

土手状の高まりとその周辺の発掘調査を行い、これらが築地塀、溝で構成される古代の外郭施設であることを確認しました。

築地塀(SF710)：築地塀と基礎整地を発見しました。築地塀は基底部の幅2.41m、高さ0.56mが残存し、基礎整地は幅2.83m、厚さ19.5cmを確認しましたが、築地塀と基礎整地の北側は、これより新しい溝(SD711)が造られた際に、削り取られている可能性が考えられます。

溝(SD712)：築地塀の北側に沿って、上幅3.04m以上、下幅1.18m、深さ0.96m、断面形が逆台形の溝を発見しました。堆積土下部に10世紀前半に降下した灰白色火山灰が堆積しています。

土取穴(SK713)：築地塀の南側に長さ1.85m以上、深さ0.45mの大規模な穴を発見しました。これは、築地塀を造るための土を取った穴と考えられますが、築地塀が使われた時には埋められていたようです。

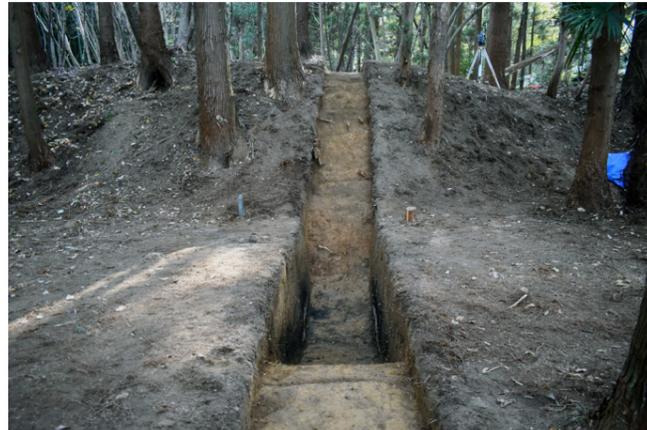
写真1 築地塀 (SF710) と溝 (SD712) (北から)

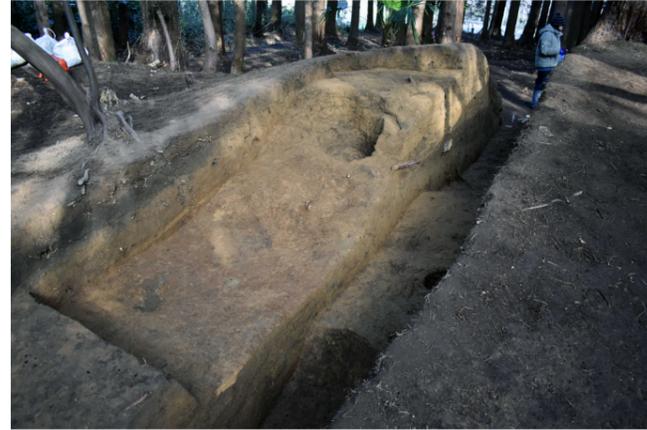
写真2 築地塀 (SF710) (南から)

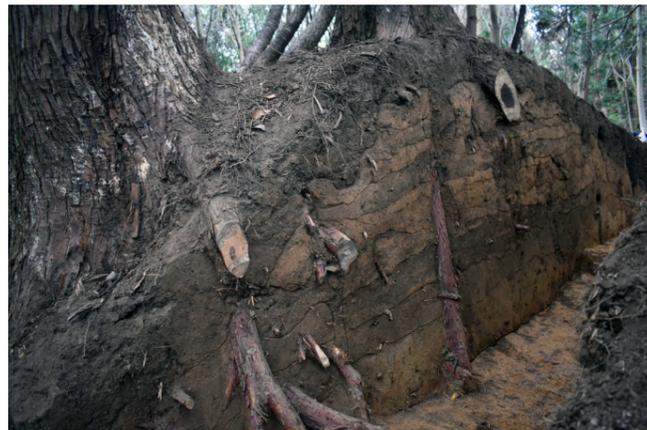
写真3 築地塀 (SF710) 東壁断面 (北西から)

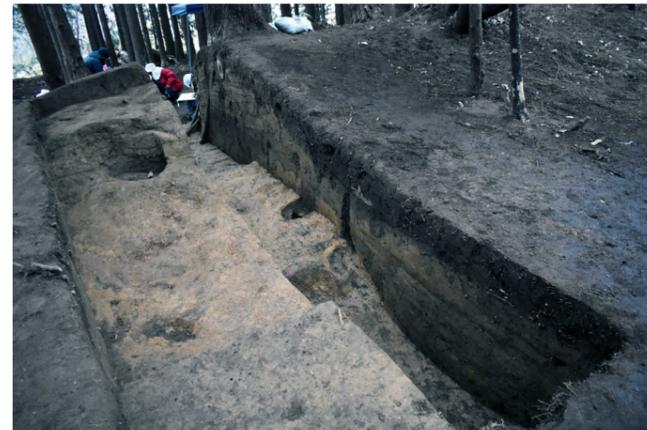
写真4 築地塀 (SF710) から土取穴 (SK713) 東壁断面 (南西から)

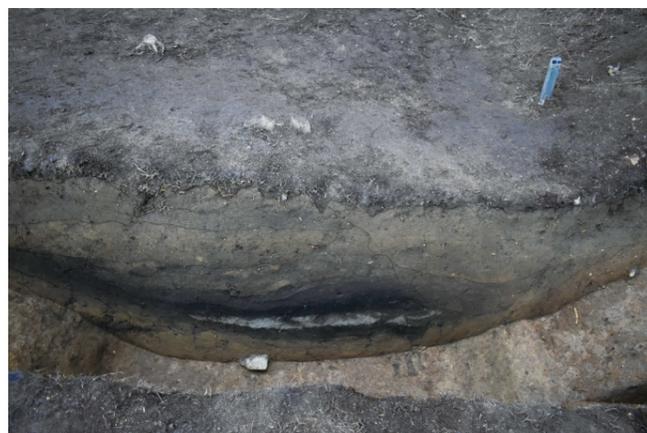
写真5 溝 (SD712) 東壁断面 (西から)

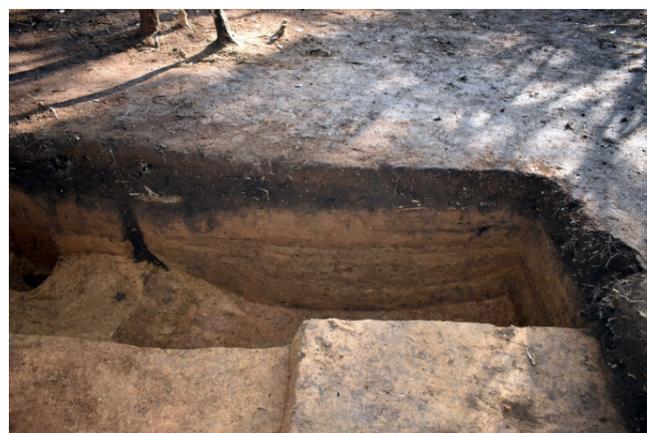
写真6 土取穴 (SK713) 東壁断面 (西から)

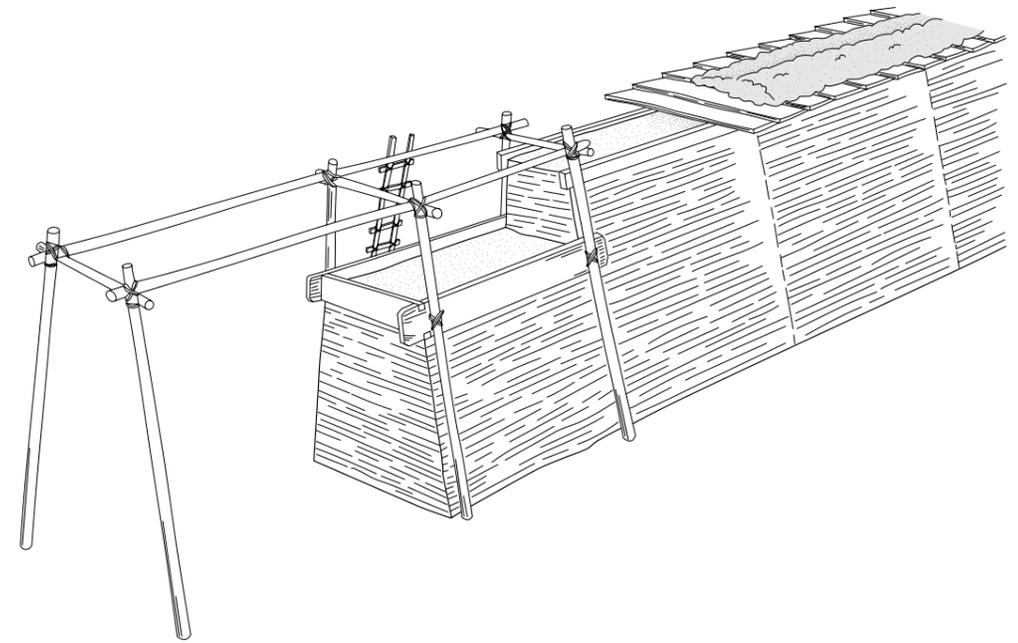
図4 築地塀想像図

築地塀：土をつき固めながら積み上げていく「版築^{はんちく}」という工法でつくられた壁体に屋根を設けた構造の土塀。屋根の種類は瓦葺と板葺があるが、今回周囲から大量の瓦は発見されていないことから、板葺の可能性が考えられます。
