### 3. 鹿島台地域における水害とまちづくり

### 3. 1 鹿島台地域の水害と治水対策

### 3. 2 昭和61年8月洪水と「水害に強いまちづくりモデル事業」

### 3. 3 令和元年東日本台風による災害と鹿島台地域

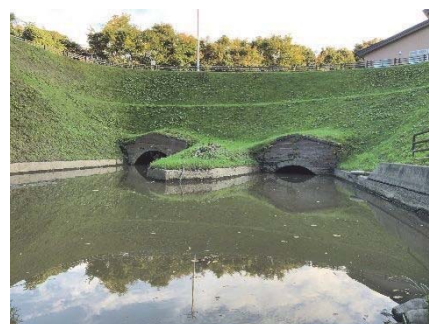
元禄潜穴

○ 元禄年間  
品井沼沿岸は、洪水時には鳴瀬川の逆流によって度々被害を被りました。そこで水害を無くし、また新たに水田を開くことを目的として、品井沼の水を直接松島湾に排水すべく高城川元禄潜穴が開削されました。

まず、元禄年間にこの地域の水を直接松島湾に排水することで、新たな新田開発を行うこととなり、高城川と元禄潜穴が開削され、品井沼の水の一部が松島湾に流出することとなった。

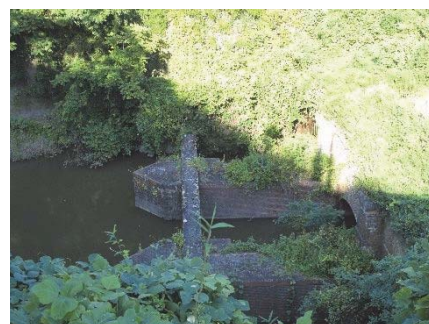
明治潜穴

○ 明治年間  
明治にはいると、度重なる修繕の甲斐なく元禄潜穴の機能維持ができなくなり、毎年のように水害が続きました。そこで新潜穴（明治潜穴）が開削され、開拓面積はさらに広がりました。

明治年間に入ると、度重なる修繕の甲斐なく元禄潜穴の機能が維持出来なくなり、洪水被害が頻発するようになったため、「わらじ村長」の名で知られる鎌田三之助らの尽力により、新たに明治潜穴が開削され、品井沼の新田開発が促進した。

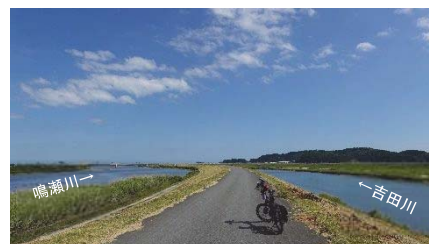
背割堤

図 3-1 大崎市鹿島台地域の治水事業の沿革

大正年間には、宮城県は江合・鳴瀬・吉田の3川を合流させる壮大な計画を立て、その重要性から大正10年以降は国の事業として施工された。その後、昭和年間には、品井沼流域を鳴瀬川から分離するため、掘削・堤防建設、鳴瀬川の洪水が吉田川に逆流することを防ぐ背割堤工事が本格化し、他にも吉田川と鶴田川が立体交差する幡谷サイフォンの設置、新江合川の開削が行われた。

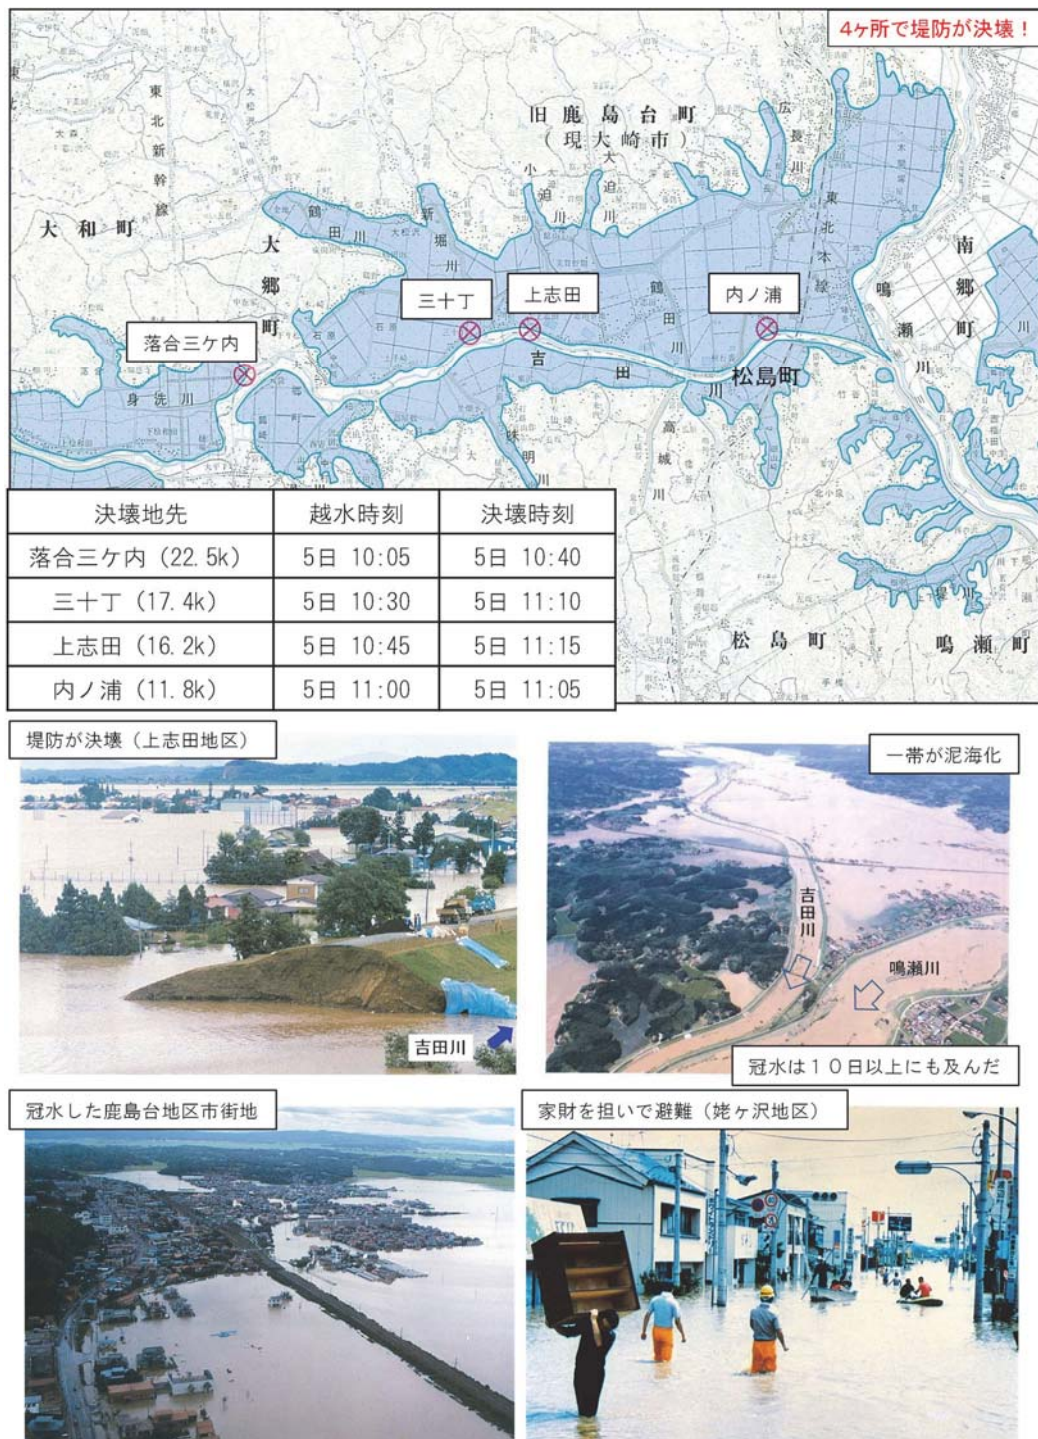
図 3-2 昭和61年8月洪水による被害状況

吉田川においては、直轄管理区間4箇所では堤防が決壊し、旧鹿島台町（大崎市）を中心に最大12日間冠水（床上浸水1,123世帯、床下浸水608世帯、氾濫面積約6,050ha）した。

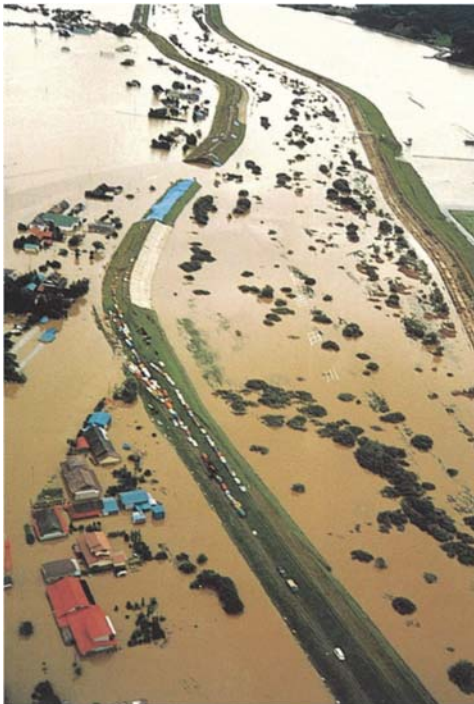
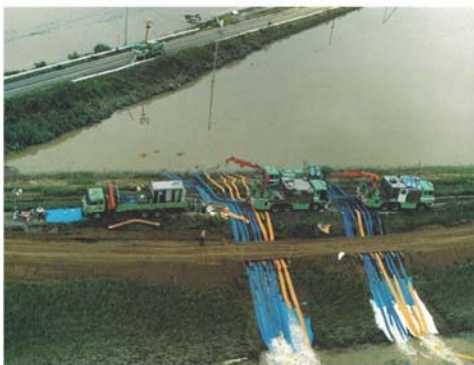
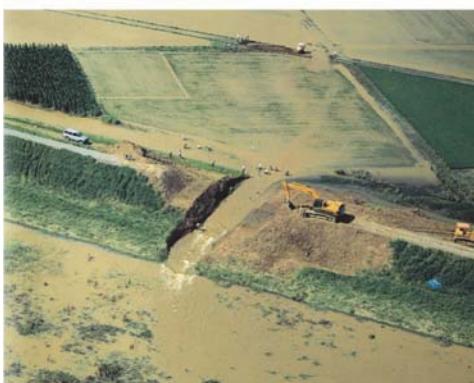
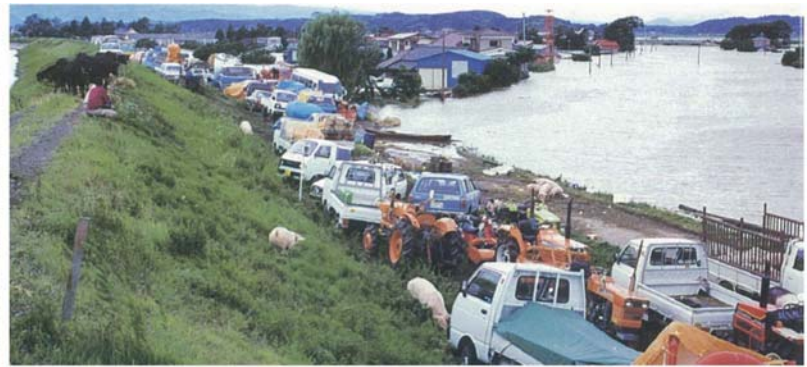
図 3-3 昭和61年8月洪水による被害状況

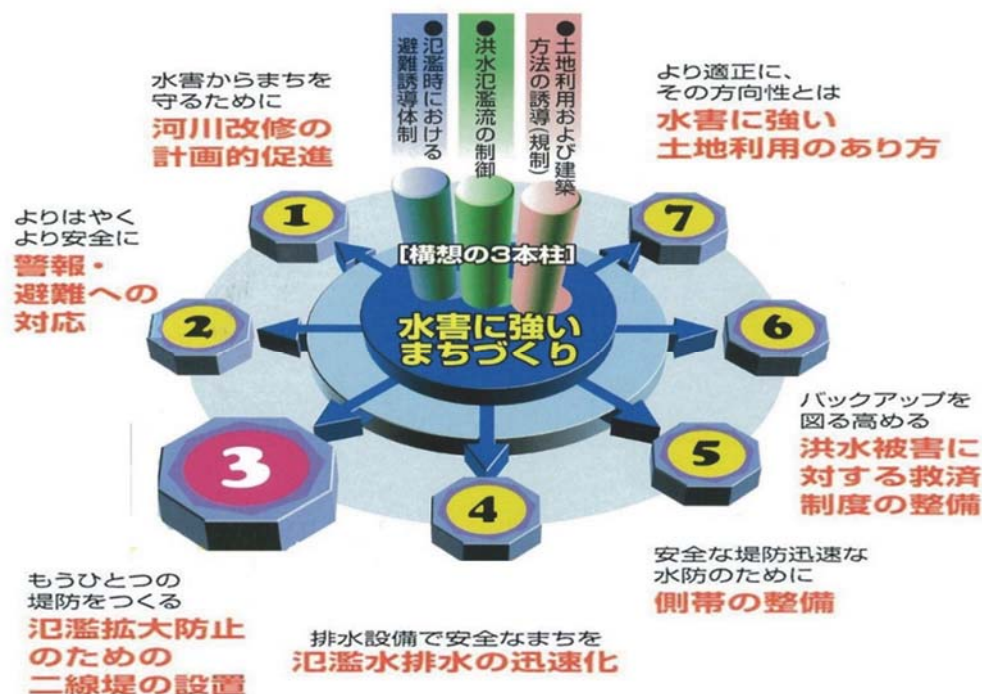
図 3-4 水害に強いまちづくりモデル事業の構成イメージ

昭和61年8月洪水を受けて、「吉田川激甚災害対策特別緊急事業（激特事業）」による治水対策が行われる一方で、「超過洪水対策及びその推進の方策について」の河川審議会答申が出され、昭和63年度に「水害に強いまちづくりモデル事業」制度が創設された。

これを受けて、水害に強いまちづくり研究会の設立、翌平成元年度に大崎市鹿島台地域・大郷町・松島町がモデル事業指定及び「水害に強いまちづくり事業推進協議会」が設立された。翌平成2年度には吉田川激特事業、非常用排水樋管（志田谷地）が竣工し、防災行政無線受信機の全戸設置が完了した。さらに平成6年度からは、二線堤や水防災拠点の整備が開始され、平成13年度には水防災拠点（盛土）が完成、平成25年度には二線堤・国道346号鹿島台バイパス兼用区間、平成28年度には二線堤現道嵩上拡幅区間の供用が開始された。

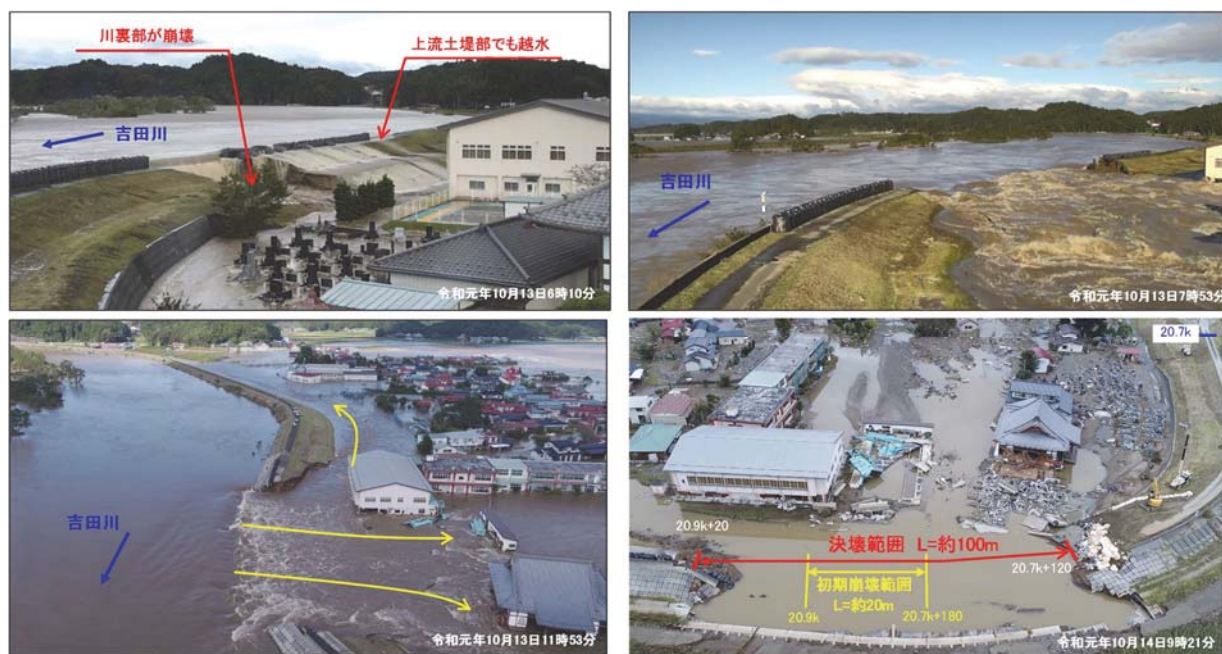
図 3-6 吉田川堤防決壊の様子

鳴瀬川流域では、6雨量観測所と11水位観測所で既往1位の雨量や水位を観測し、吉田川では約27kmにわたり計画高水位（HWL）を超過、33箇所で越水、溢水が生じた。このうち中粕川地区の1箇所で堤防の決壊に至り、約680戸の家屋と5,540haに及ぶ地域が浸水するという甚大な被害を受けた。

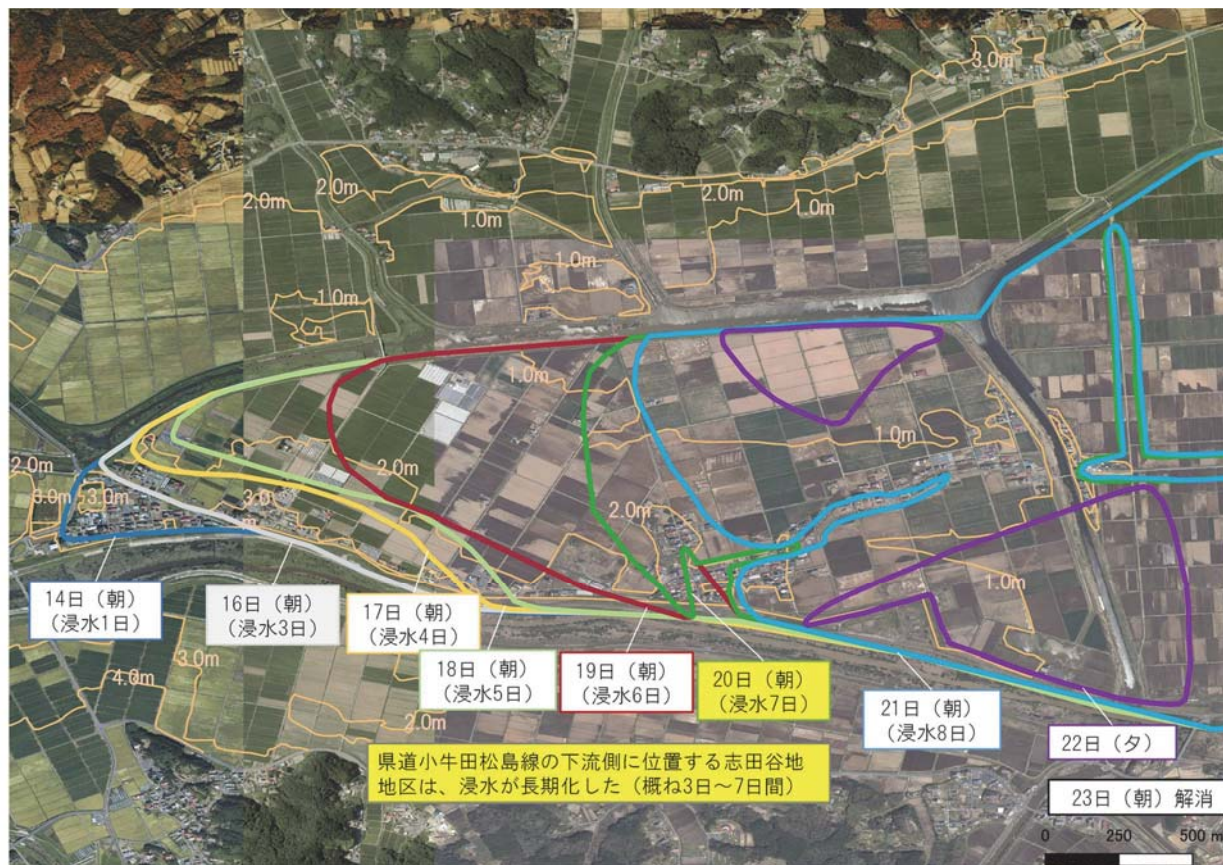
地区の三方を河川堤防に囲まれ、低平地のため機械排水に頼らざるを得ない志田谷地地区の浸水は長期化し、1週間以上浸水する家屋もあった。

図 3-8 令和元年東日本台風における志田谷地地区の浸水日数

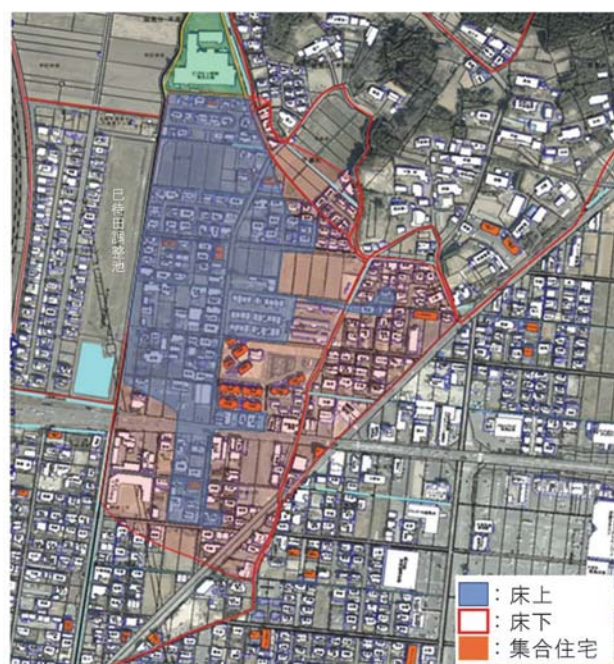
姥ヶ沢地区は大雨による増水時に自然排水が困難な内水常襲地区であり、床上 91 戸の浸水被害が生じた。

図 3-9 姥ヶ沢地区の浸水範囲

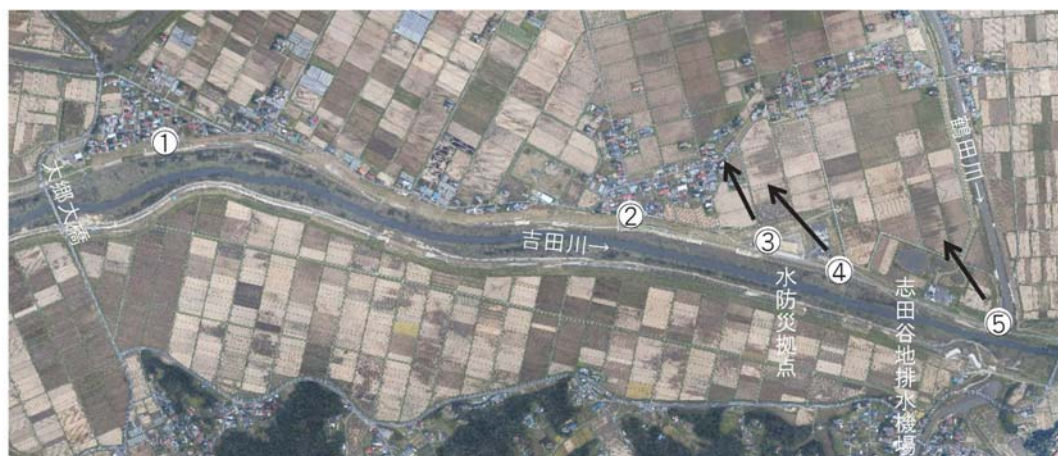
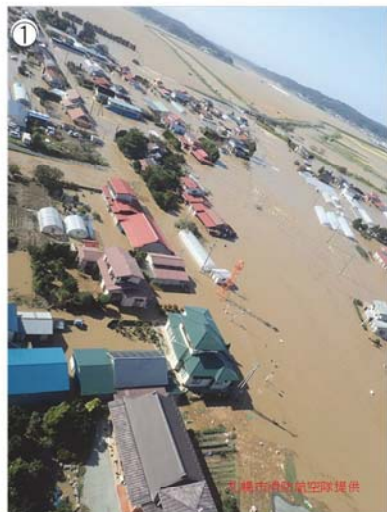
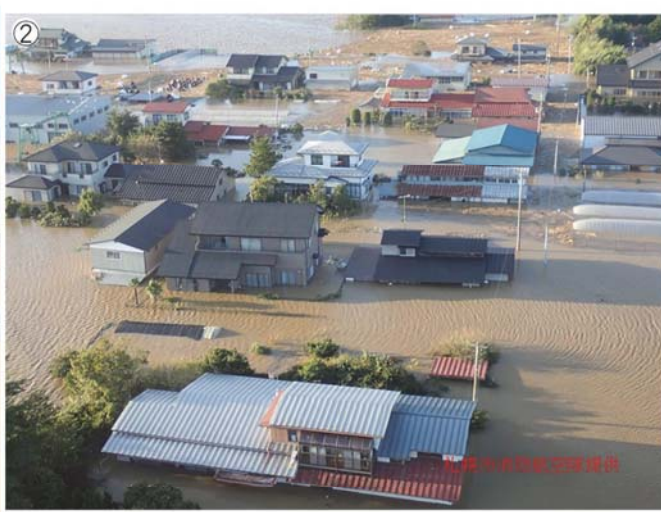
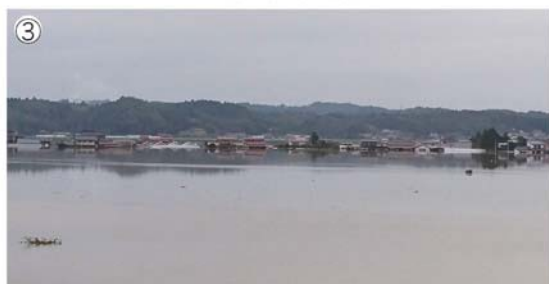
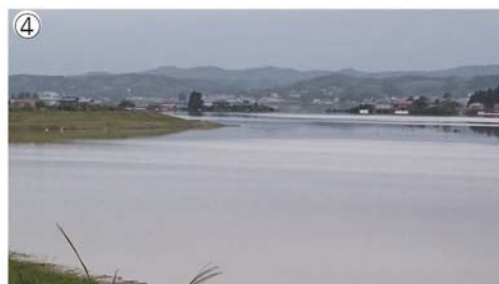
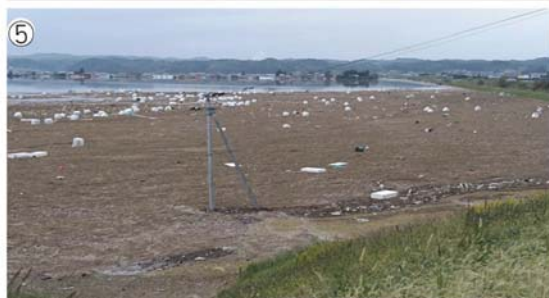
志田谷地地区は低平地のため浸水範囲が広く（床上浸水 194 戸、冠水面積 311ha）、かつ浸水が長期化した。刈り取り前的大豆被害 58ha、収穫前飼料用米 11ha、水稻は収穫後のため被害は発生しなかったが、稲わらの流出により被害が拡大した。

図 3-10 志田谷地地区の浸水状況

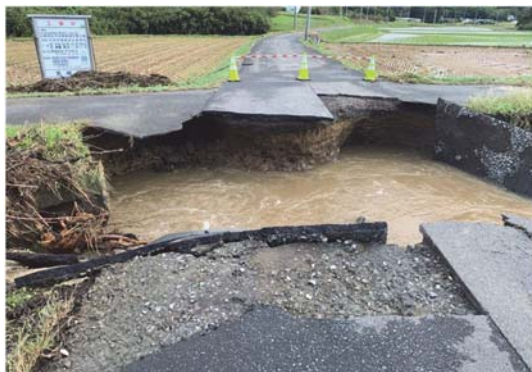
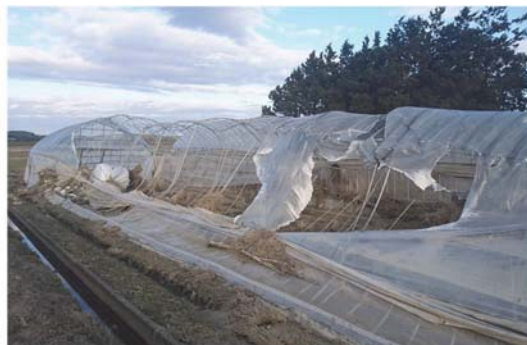
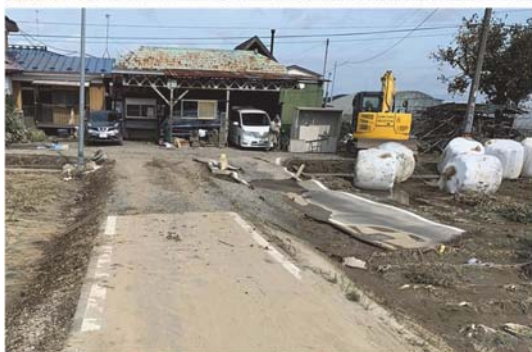
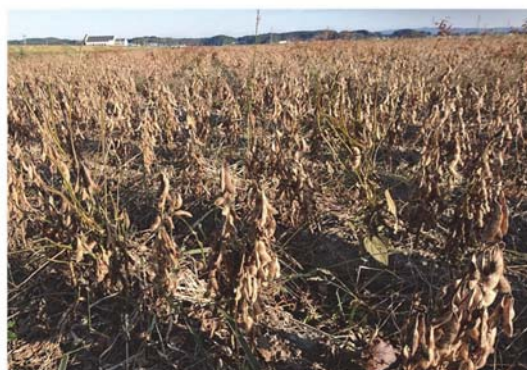
図 3-11 道路・農地被害状況

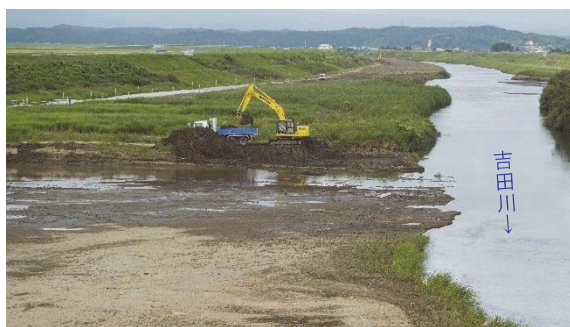
図 3-17 吉田川河道掘削の様子  
(品井沼大橋より上流の眺望：R4.9)

令和元年東日本台風災害では、堤防決壊や越水が発生し吉田川的能力を超える規模の洪水となったが、昭和 61 年 8 月洪水後の「河川激甚災害対策特別緊急事業」、さらにその後の吉田川の堤防拡築や河道掘削、品井沼遊水地（宮城県）の整備により、当該地域の治水安全度は確実に向上している。

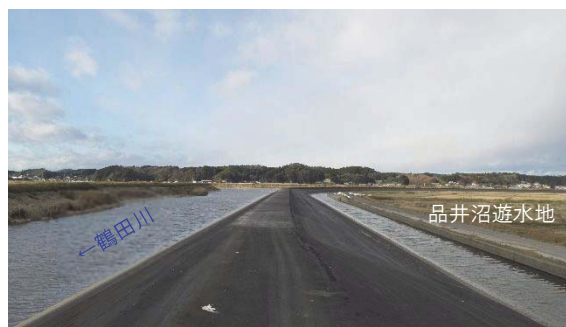
図 3-18 品井沼遊水地越流堤

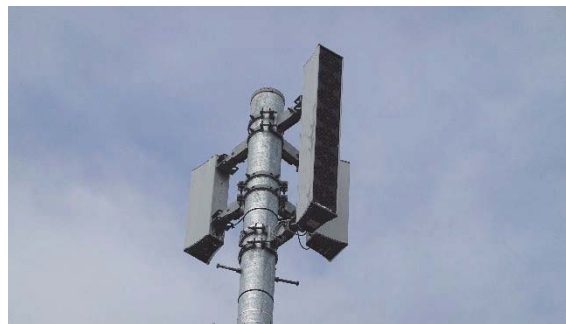
図 3-19 令和元年東日本台風後に  
増設された屋外子局（中志田集会所）

「水害に強いまちづくり事業」において、各戸に防災無線受信機を配備したことにより、今回、防災情報は適確に伝達・受信できた。しかし屋外での音声の聞き取れない事例もあったため、屋外子局等増設する必要がある。また、避難地である水防災拠点までの道路が冠水して通行できず、かさ上げするなど安全に避難できる方策を検討すべきである。

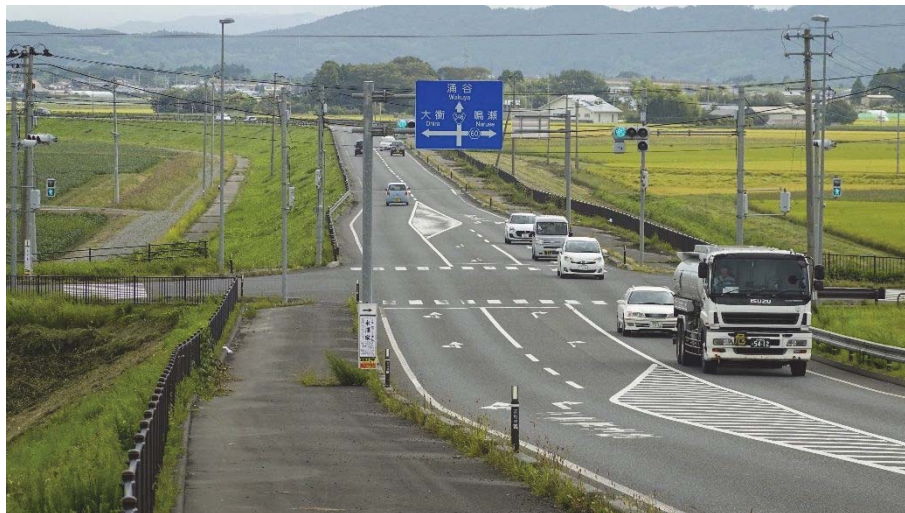
図 3-20 二線堤（国道 346 号バイパス区間）

昭和 61 年 8 月洪水を受けて、国交省及び宮城県の共同事業で、国道 346 号バイパスを兼用の二線堤を整備した。今回の東日本台風の氾濫流は二線堤まで達しなかったが、全区間において冠水による通行止めが生じることなく幹線道路としての機能を果たした。

一方で、二線堤内で内水による家屋浸水被害が顕著に見られ、雨水調節施設の増設など内水対策が必要である。

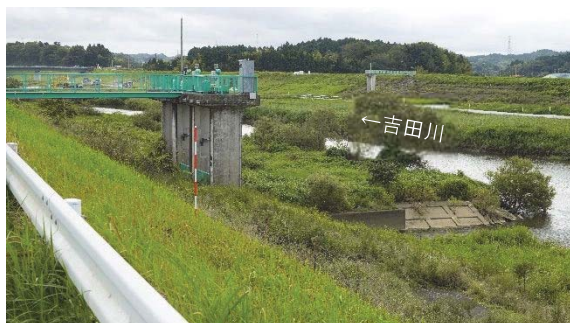
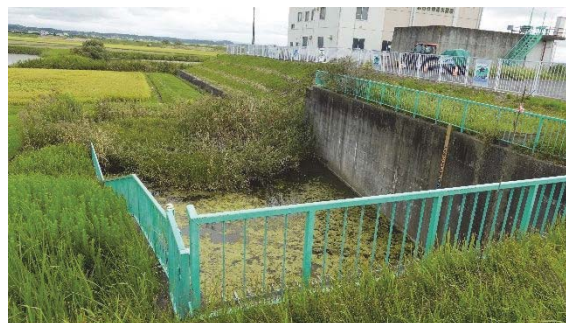
図 3-21 志田谷地排水樋管（非常用排水樋管）

一方で迅速な排水のため整備された「非常用排水樋管」は、氾濫後も断続的な降雨によって吉田川の水位が高い状態が続き、その機能を十分に発揮できなかった。

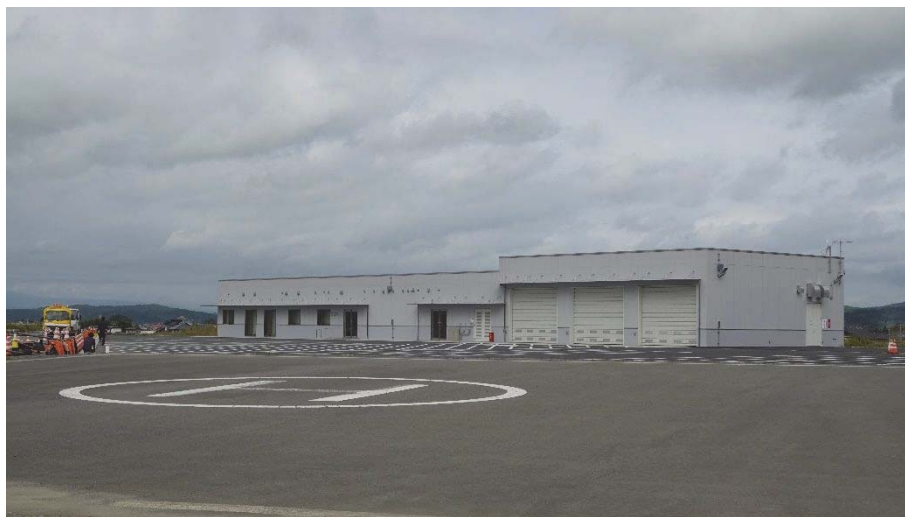
図 3-2 2 志田谷地防災センター

吉田川の堤防に隣接し整備された「水防災拠点」には、志田谷地地区の住民が自家用車や農機具等を伴い避難し、避難場所としての機能を果たした。一方で湛水が解消する期間までの避難生活（宿泊・トイレ・食料備蓄）に対応した施設整備が必要である（志田谷地防災センター整備済み）。

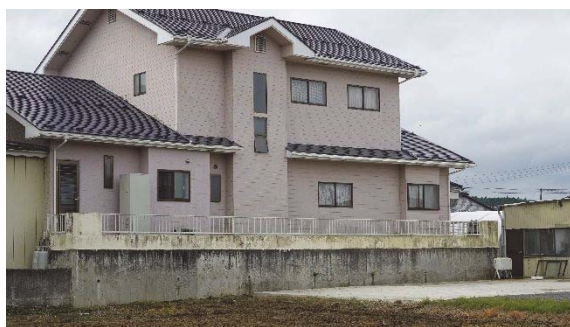
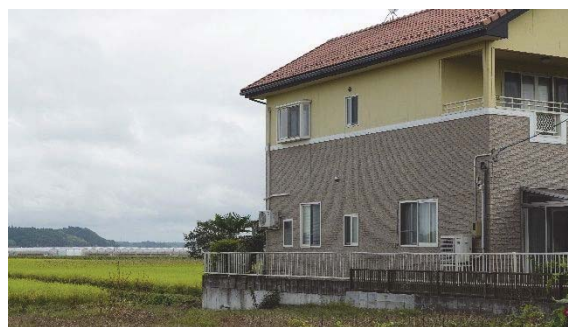
図 3-2 3 宅地嵩上げの様子（志田谷地地区）

大崎市では水害で被災した住宅の改築・改修に伴う基礎のかさ上げや敷地の盛土工事において、一定の条件を満たす場合、その工事の費用の一部を支援する制度を創設し実施している。
