鹿島台小学校通学路対策箇所図

鹿島台第二小学校通学路対策箇所図

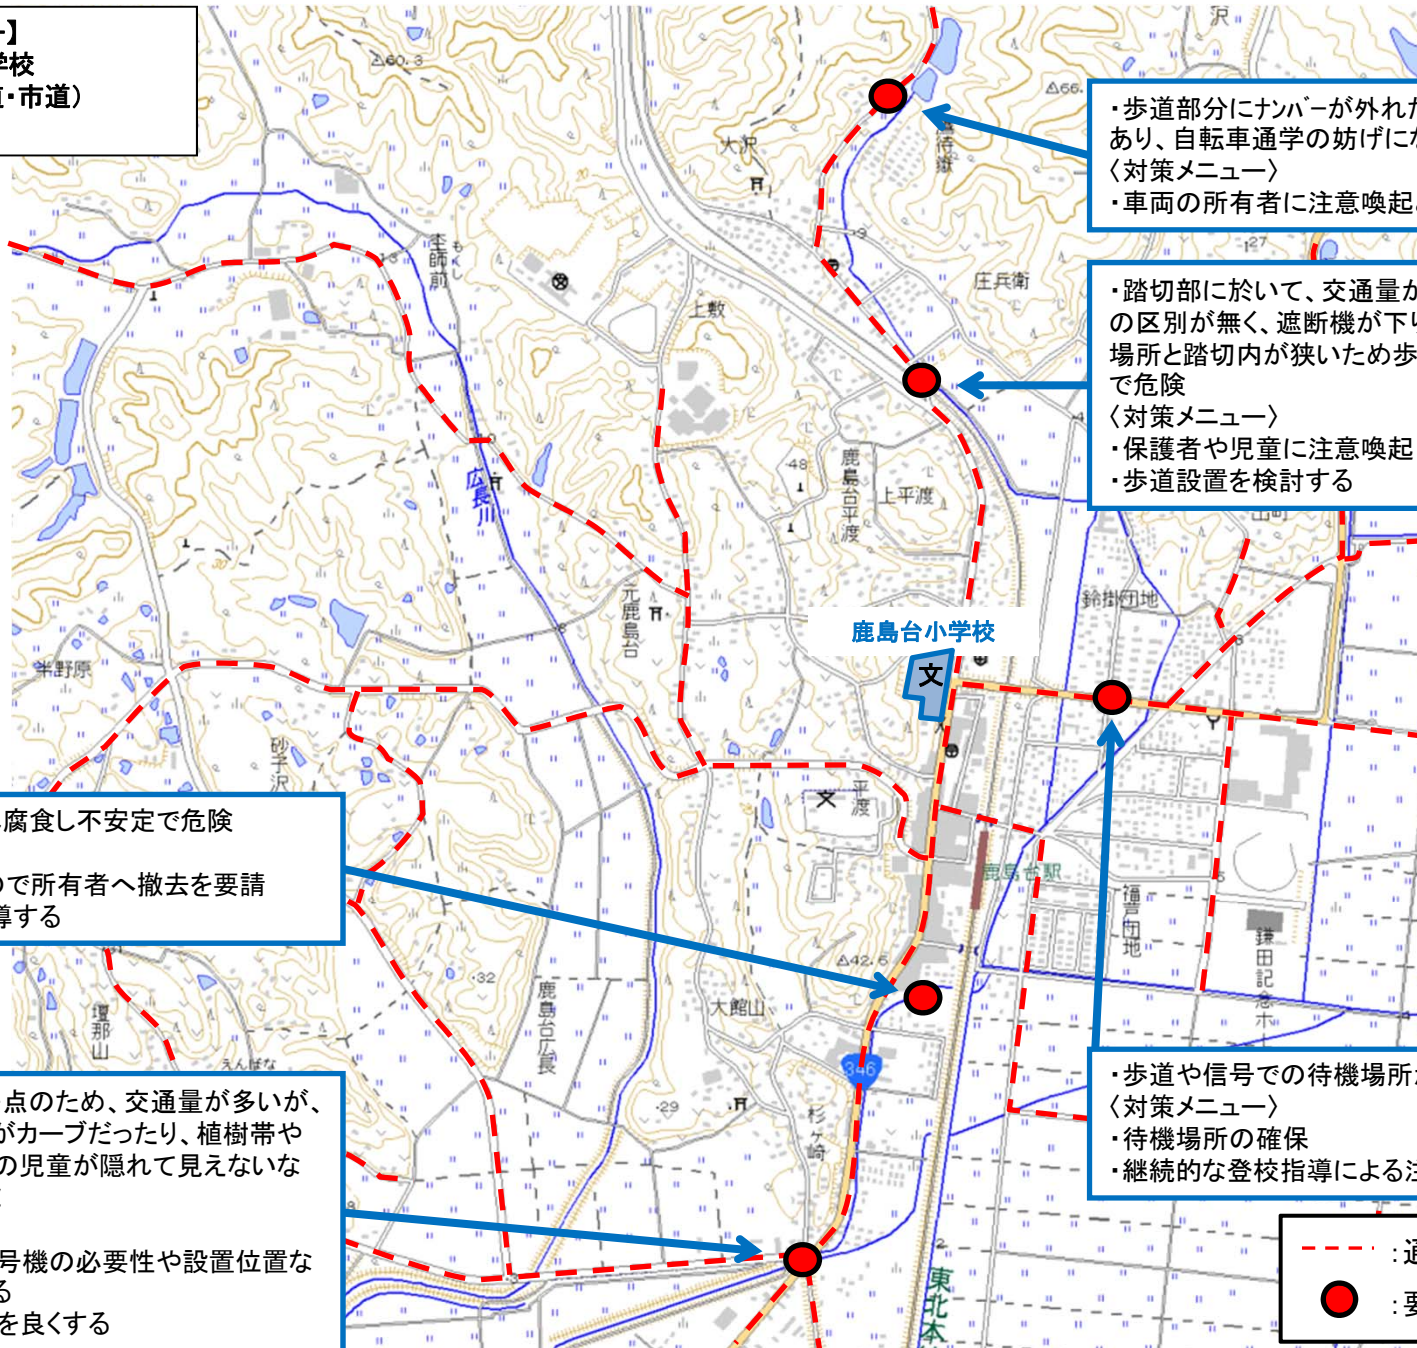
・歩道部分にナンバーが外れた自動車が放置しており、自転車通学の妨げになっている
 〈対策メニュー〉
 ・車両の所有者に注意喚起と移動要請

・踏切部に於いて、交通量が多いが歩道と車道の区別が無く、遮断機が下りた時歩行者の待機場所と踏切内が狭いため歩行スペースが無いので危険
 〈対策メニュー〉
 ・保護者や児童に注意喚起
 ・歩道設置を検討する

・丸太橋が使用され腐食し不安定で危険
 〈対策メニュー〉
 ・個人所有の橋なので所有者へ撤去を要請
 ・渡らないように指導する

・国道と県道の交差点のため、交通量が多いが、交差点までの道路がカーブだったり、植樹帯や路肩の草で低学年の児童が隠れて見えないなど見通しが悪く危険
 〈対策メニュー〉
 ・道路標識・予告信号機の必要性や設置位置など総合的に検討する
 ・除草を行い見通しを良くする

・歩道や信号での待機場所が無いので危険
 〈対策メニュー〉
 ・待機場所の確保
 ・継続的な登校指導による注意喚起を行う

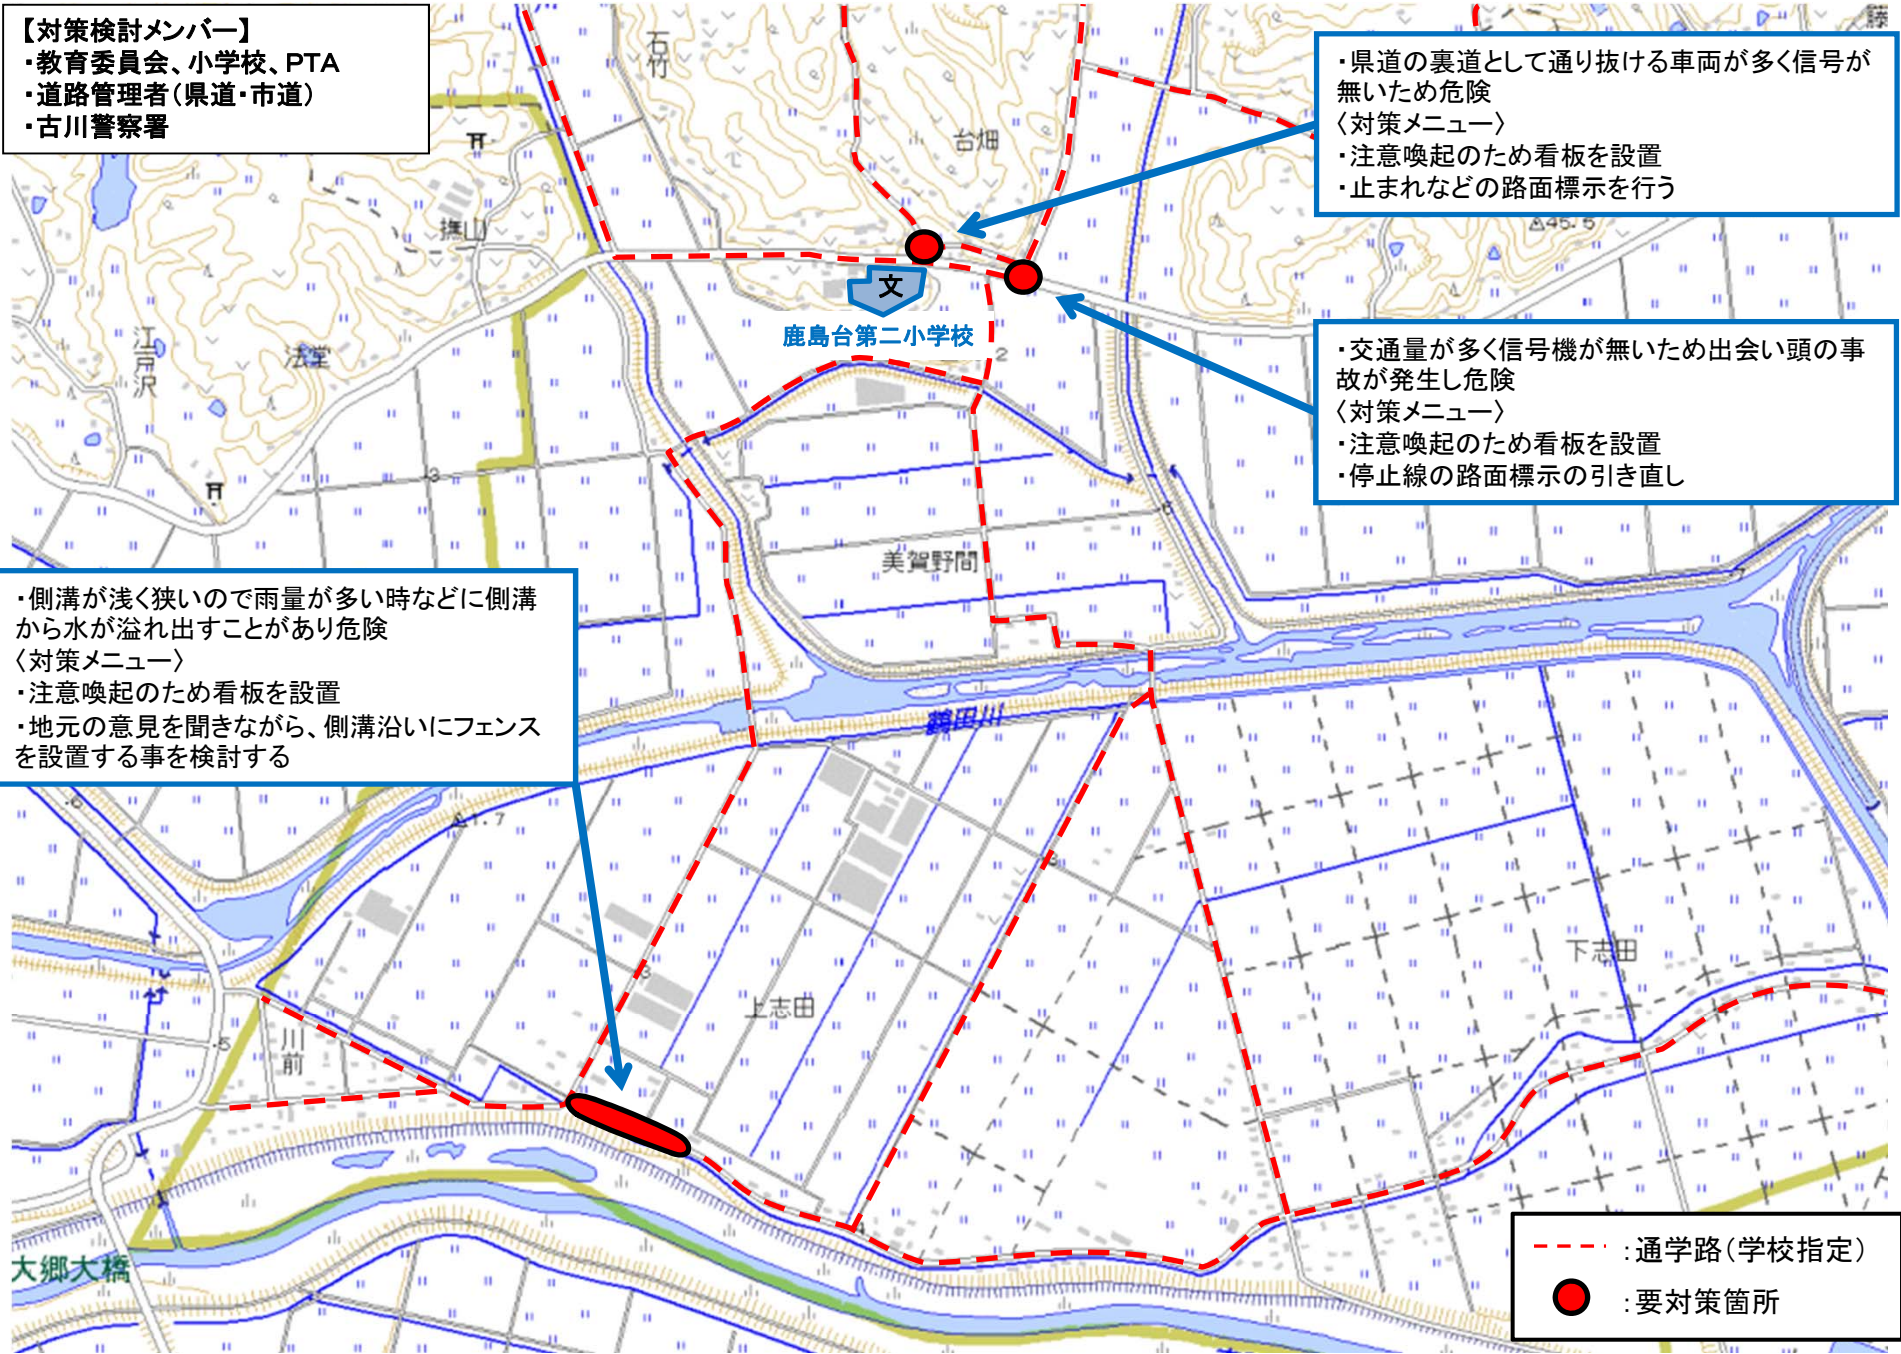
- ・県道の裏道として通り抜ける車両が多く信号が無いため危険
- 〈対策メニュー〉
- ・注意喚起のため看板を設置
 - ・止まれなどの路面標示を行う

- ・交通量が多く信号機が無いため出会い頭の事故が発生し危険
- 〈対策メニュー〉
- ・注意喚起のため看板を設置
 - ・停止線の路面標示の引き直し

- ・側溝が浅く狭いので雨量が多い時などに側溝から水が溢れ出すことがあり危険
- 〈対策メニュー〉
- ・注意喚起のため看板を設置
 - ・地元の意見を聞きながら、側溝沿いにフェンスを設置する事を検討する
